## KORROSIONSSCHUTZSCHICHTEN FÜR KERAMISCHE FASERVERBUNDWERKSTOFFE (CMC)

Dr. Hagen Klemm, Willy Kunz, Dipl.-Ing. (FH) Bernd Gronde, Dipl.-Ing. Katrin Schönfeld

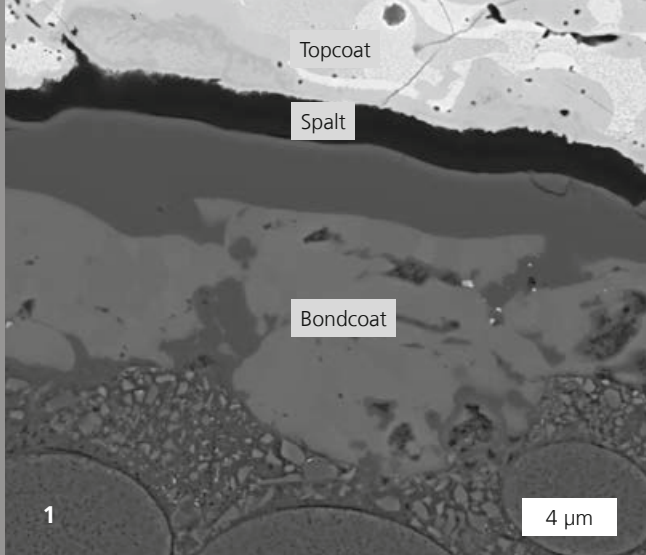
- 1 *Typischer Versagensmechanismus einer EBC im Heißgas mit Spaltbildung.*
- 2 *Schichtaufbau eines  $\text{Al}_2\text{O}_3$ -Bondcoats mit TiCN-Partikeln nach Oxidation (1200 °C, 100 h).*

Durch intensive FuE-Aktivitäten in den zurückliegenden Jahren stehen eine Reihe hochtemperaturstabiler keramischer Faserverbundwerkstoffe (Ceramic Matrix Composite, CMC) zur Verfügung, die ein großes Potenzial zur Anwendung in Gasturbinen besitzen. Neben einem hohen Niveau in den mechanischen Eigenschaften (Festigkeit, Schadenstoleranz) verfügen sie über eine gute Oxidationsstabilität, die auf die Bildung einer  $\text{SiO}_2$ -Schicht an der Oberfläche zurückzuführen ist. Im Heißgaspfad einer Gasturbine kommt es jedoch zu Korrosionsprozessen, die diese als Sauerstoffdiffusionsbarriere fungierende Schicht zerstören. Durch den freien Zutritt von Wasserdampf und Sauerstoff wurden Oxidationsprozesse im Inneren des CMC beobachtet, die letztlich zu Materialdegradationen führten. Mithilfe von Korrosionsschutzschichten (Environmental Barrier Coatings, EBC) können diese Prozesse stark verlangsamt werden. Typische EBC-Systeme mit guter Funktionalität bestehen aus einer Haftschiicht (Bondcoat) aus Silicium und korrosionsstabilen Oberflächenschichten (Topcoat), wie BSAS, Seltenerdensilikaten, YAG,  $\text{ZrO}_2$ - oder  $\text{HfO}_2$ -Verbindungen. Si-Bondcoats eignen sich besonders gut aufgrund ihres an das CMC angepassten thermischen Ausdehnungskoeffizienten. Darüber hinaus ist die Si-Schicht eine effektive Diffusionsbarriere gegen eindringenden Sauerstoff und Wasser in den keramischen Faserverbundwerkstoff. Bei Langzeitanwendungen sind diese Diffusionsprozesse in das CMC bis zum Si-Bondcoat jedoch eine wesentliche Versagensursache. Es wurden Oxidationsprozesse an der Grenzfläche zwischen Topcoat und Si-Bondcoat unter Bildung einer  $\text{SiO}_2$ -Schicht (Thermal Grown Oxide, TGO) beobachtet, die unter Heißgasbedingungen korrodiert. Der damit verbundene Materialverlust führt zur Bildung eines Spalts, der mit fortdauernder Anwendung ein Abplatzen des Schichtsystems verursacht.
